Maßnahmenkatalog Reinhardshagen

Endstand 11. Juni 2020

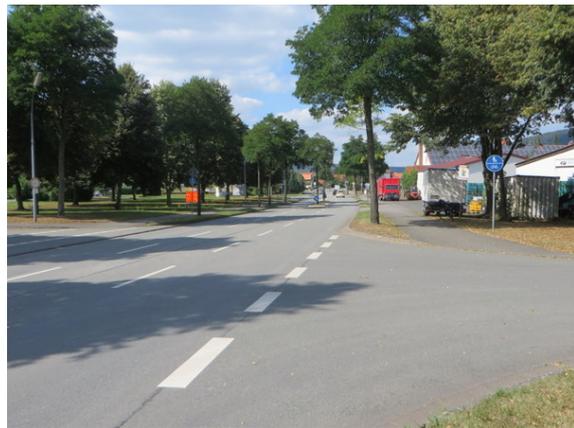
In Ortslage (Tempo 50, DTV: 5897 KFZ, 428 SV) sind teils beidseitig benutzungspflichtige (Z 240) Einrichtungsradwege vorhanden, teils einseitig Zweirichtungsradwege. In beiden Fahrtrichtungen sind bei einer Ortsdurchfahrt zweimal die Seiten zu wechseln, was neben der Querung etlicher Straßeneinmündungen zusätzliche Gefährdungen für den RV bedeuten. Die Einsatzgrenzen für die Anlage von straßenbegleitenden RVA werden aber laut ERA (Kap. 2.3) nicht erreicht.

Bild 2: Beginn des benutzungspflichtigen Radwegs ab der Einmündung des Vaaker Wegs mit Blick nach Norden. Man beachte die beidseitige Radwegebenutzungspflicht, die dadurch faktisch nicht besteht.

Wunsch / Vorschlag Autor Herbert Iba 2017: Aufhebung der Benutzungspflicht durch Demontage der Z 240, stattdessen Anbringung von Z 239 mit ZZ Radfahrer frei. Besser, da keine Schrittgeschwindigkeit für den Radverkehr: Aufhebung der Benutzungspflicht mit Bodenpiktogramm in Anlehnung an Zeichen 240. Laut einem Artikel im AGFS-Magazin "nahmobil" ist dies nun möglich. Das BMVI stellte im Mai 2017 im Bund-Länder-Fachausschuss StVO fest, dass auch gemeinsame Geh- und Radwege als nicht benutzungspflichtig markiert werden können (Bild des Piktogramms siehe Bericht in Ausgabe 09 vom Juli 2017 auf Seite 40 unten: https://www.agfs-nrw.de/fileadmin/user_upload/nahmobil_09.pdf). In NRW wurde bereits ein "Erlass der Verkehrsbehörden mitgeteilt und damit für NRW eingeführt". Ob das für Hessen ebenfalls bereits geschehen ist, ist Autor Dirk Schmidt mit Stand 04-2019 nicht bekannt. Weitere Lösungsansätze: Auf eine (Mittel-)Leitlinie (Z 340) kann in Ortslage überwiegend verzichtet werden. Die Aufmarkierung von Piktogramm Spuren (Fahrrad) in beiden Fahrtrichtungen kann die Anwesenheit von Radfahrern auf der Fahrbahn verdeutlichen. Die Möglichkeit der Anlage von Radfahrstreifen (mit Regelman) sollte geprüft werden.

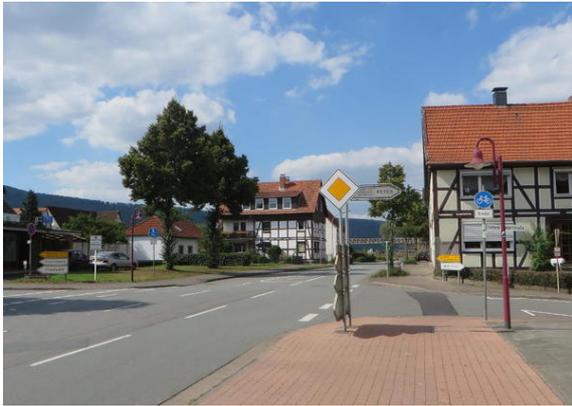
Bild 3: In nördlicher Fahrtrichtung müssen Radfahrer ab der Unteren Weserstraße für wenige hundert Meter die Fahrbahnseite wechseln, um dann wieder auf der rechten Seite weiterfahren zu können. Dies erzeugt für den Radverkehr unnötige Gefahren.

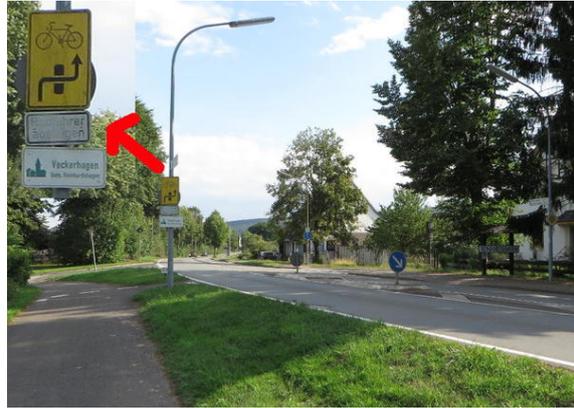
Bild 4: Querung "Radfahrer absteigen" mit nicht bedarfsgerechten Radien im Verlauf der benutzungspflichtigen RVA am nördlichen Maßnahmenbeginn.

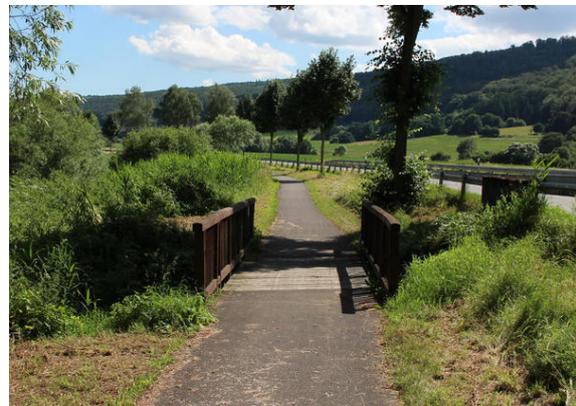
Fehlende Warnmarkierung an den schwer erkennbaren Geländerstößen: Kollisionsgefahr!

Bild 2: Blick auf die Brücke mit den ungesicherten Geländerstößen.

Anbringung von Leitbaken Z605-10 bzw. -20 beiderseits der Geländerstöße.

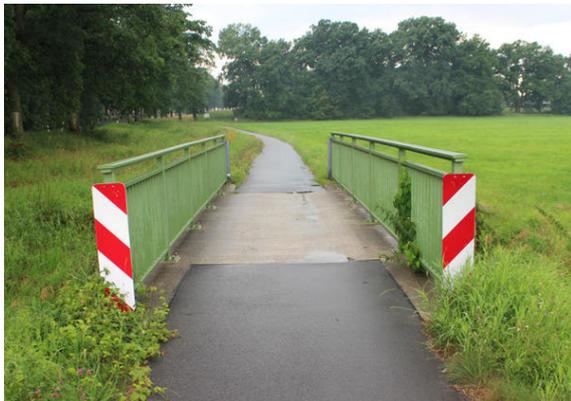
Bild 3: RVA Beeskow – Krügersdorf entlang der B246: Vorbildliche Absicherung der Geländerstöße. des grün „getarnten“ Brückengeländers

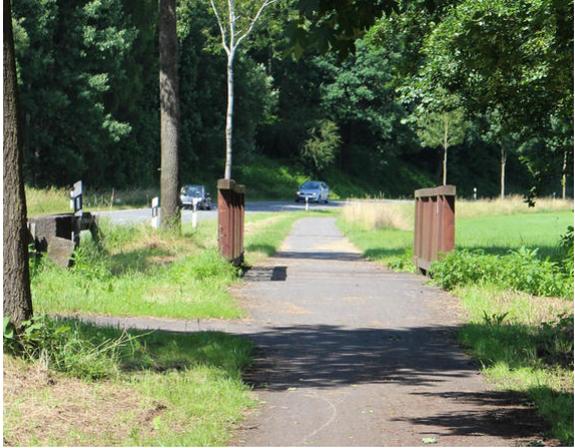
Bild 1: Kartenausschnitt			Bild 2: Blick auf die Brücke mit den ungesicherten Geländerstößen.

Kürzel: RHG_3	Routenkategorie: II, III, IV	Freizeitroute: FULDA-R1,EINHEIT	Baulasträger: Bund	Lage: Außerorts	Priorität: K1
Betreff: Hessischer Radfernweg R1 im Wesertal zwischen Reinhardshagen und Oberweser-Gieselwerder					
Geographische Lage: Ortspunkt (Lat/Lon): 51,51923 / 9,58432		Kategorisierung der Maßnahme: <input type="checkbox"/> Neuer Weg <input type="checkbox"/> Querung <input type="checkbox"/> Rastplätze <input type="checkbox"/> Fahrradstraße <input type="checkbox"/> Beschilderung <input checked="" type="checkbox"/> Sonstige <input type="checkbox"/> Oberfläche <input type="checkbox"/> Barriere <input type="checkbox"/> Tempolimit <input type="checkbox"/> Abstellanlagen			
Momentaner Zustand: Fehlende Warnmarkierung an den schwer erkennbaren Geländerstößen: Kollisionsgefahr!					
Vorgeschlagene Maßnahmen: Anbringung von Leitbaken Z605-10 bzw. -20 beiderseits der Geländerstöße.

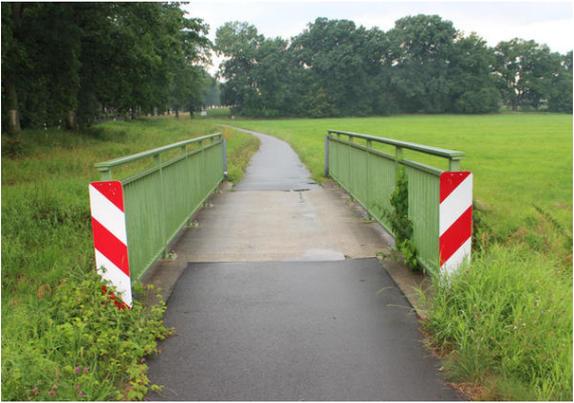
Bild 3: RVA Beeskow – Krügersdorf entlang der B246: Vorbildliche Absicherung der Geländerstöße des grün „getarnten“ Brückengeländers.

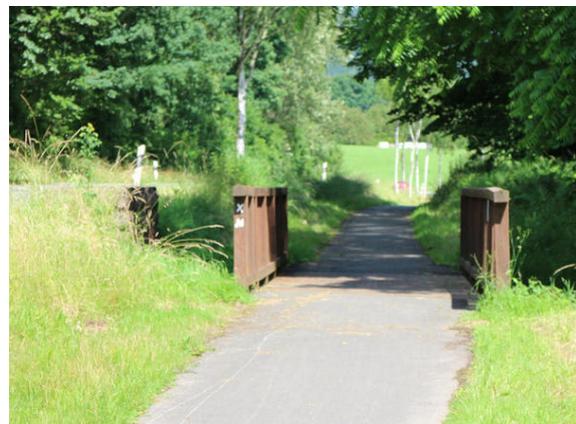
Fehlende Warnmarkierung an den schwer erkennbaren Geländerstößen: Kollisionsgefahr!

Bild 2: Blick auf die Brücke mit den ungesicherten Geländerstößen.

Anbringung von Leitbaken Z605-10 bzw. -20 beiderseits der Geländerstöße.

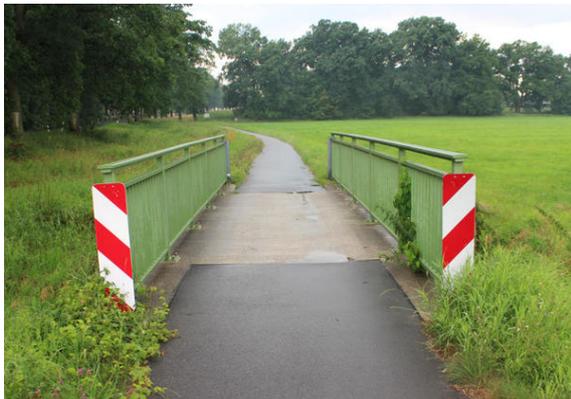
Bild 3: RVA Beeskow – Krügersdorf entlang der B246: Vorbildliche Absicherung der Geländerstöße des grün „getarnten“ Brückengeländers.

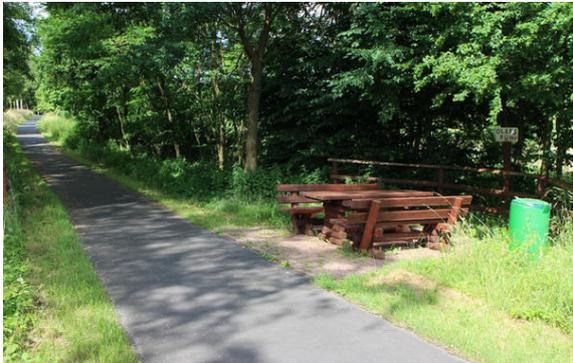
Bild 1: Kartenausschnitt			Bild 2: Rastplatz "Olafs Ruh".

Kürzel: RHG_5	Routenkategorie: II, III, IV	Freizeitroute: FULDA-R1	Baulasträger: Bund	Lage: Außerorts	Priorität: M
Betreff: Hessischer Radfernweg R1 im Wesertal zwischen Reinhardshagen und Oberweser-Gieselwerder					
Geographische Lage: Ortspunkt (Lat/Lon): 51,53223 / 9,61596		Kategorisierung der Maßnahme: <input type="checkbox"/> Neuer Weg <input type="checkbox"/> Querung <input type="checkbox"/> Rastplätze <input type="checkbox"/> Fahrradstraße <input type="checkbox"/> Beschilderung <input checked="" type="checkbox"/> Sonstige <input type="checkbox"/> Oberfläche <input type="checkbox"/> Barriere <input type="checkbox"/> Tempolimit <input type="checkbox"/> Abstellanlagen			
Momentaner Zustand: Rastplatz "Olafs Ruh" mit Bank-Tisch-Kombination.					
Vorgeschlagene Maßnahmen: Ideenstudie: Wünschenswert wären noch ein Regenschutz (am besten mit Blitzschutz) und Anlehnbügel.

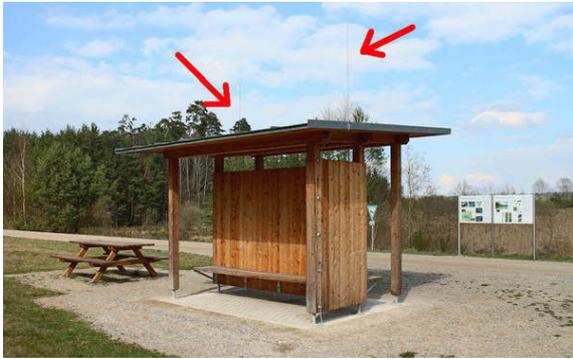
Bild 3: Fränkisches Seenland: Dieser Radwanderrastplatz am Großen Brombachsee besitzt eine blitzschutzsichere Schutzhütte mit Metalldach und zwei Blitzableitern.

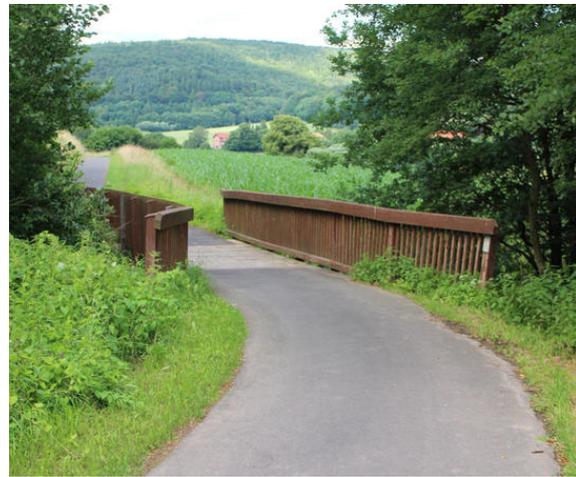
Fehlende Warnmarkierung an den im Kurvenbereich schwer erkennbaren Geländerstößen: Kollisionsgefahr!

Bild 2: Blick auf die Brücke mit den ungesicherten Geländerstößen.

Anbringung von Leitbaken Z605-10 bzw. -20 beiderseits der Geländerstöße zusätzlich der beidseitigen Abmarkierung von Fahrbahnbegrenzungslinien im Kurvenbereich.

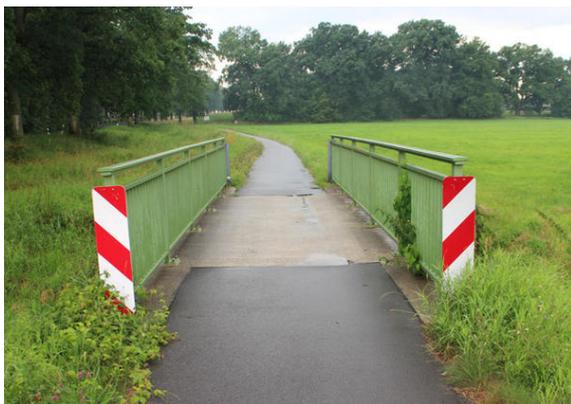
Bild 3: RVA Beeskow – Krügersdorf entlang der B246: Vorbildliche Absicherung der Geländerstöße des grün „getarnten“ Brückengeländers.

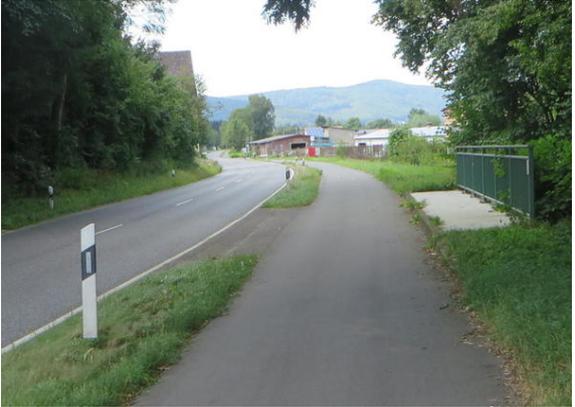
Bild 1: Kartenausschnitt			Bild 2: Blick auf das unmarkierte Hochbord.

Kürzel: RHG_7	Routenkategorie: II,III,IV	Freizeitroute: FULDA-R1	Baulasträger: Bund	Lage: Innerorts	Priorität: K1
Betreff: RVA B 80 im Bereich Vaake-Süd: Überführung Trockene Au					
Geographische Lage: Ortspunkt (Lat/Lon): 51,47224 / 9,63502		Kategorisierung der Maßnahme: <input type="checkbox"/> Neuer Weg <input type="checkbox"/> Querung <input type="checkbox"/> Rastplätze <input type="checkbox"/> Fahrradstraße <input type="checkbox"/> Beschilderung <input checked="" type="checkbox"/> Sonstige <input type="checkbox"/> Oberfläche <input type="checkbox"/> Barriere <input type="checkbox"/> Tempolimit <input type="checkbox"/> Abstellanlagen			
Momentaner Zustand: Laut Herbert Iba: Insbesondere bei Dunkelheit schlecht zu erkennendes Hochbord am rechten Rand der RVA.					
Vorgeschlagene Maßnahmen: Wunsch Herbert Iba 2017: Aufstellung von Warnbaken, zusätzlich weiße Randmarkierung vor dem Hochbord.

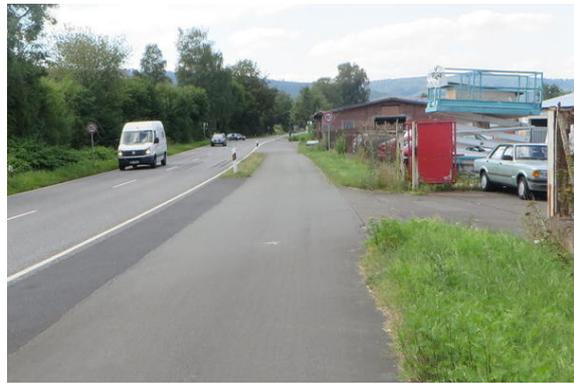
Bild 2: Markierung der RVA sinnvoll.

Kürzel: RHG_8	Routenkategorie: II,III,IV	Freizeitroute: FULDA-R1	Baulasträger: Bund	Lage: Außerorts	Priorität: K1
Betreff: RVA B 80 im Bereich Vaake-Süd - Gewerbegebiet					
Geographische Lage: Ortspunkt (Lat/Lon): 51,47293 / 9,63289		Kategorisierung der Maßnahme: <input type="checkbox"/> Neuer Weg <input type="checkbox"/> Querung <input type="checkbox"/> Rastplätze <input type="checkbox"/> Fahrradstraße <input checked="" type="checkbox"/> Beschilderung <input type="checkbox"/> Sonstige <input type="checkbox"/> Oberfläche <input type="checkbox"/> Barriere <input type="checkbox"/> Tempolimit <input type="checkbox"/> Abstellanlagen			
Momentaner Zustand: Am R 1 unstrukturierte Verkehrsflächen beim Gewerbegebiet Vaake-Süd an mehreren Zufahrten: Konfliktpotential für den RV.					
Vorgeschlagene Maßnahmen: Furtmarkierungen auf der RVA sinnvoll (zusätzlich Piktogramme Z 240 und Pfeile für beide Fahrtrichtungen).

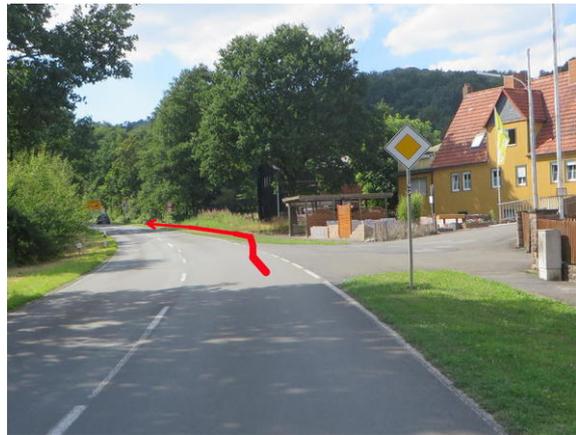
stärker L 3229 ohne Sicherung des RV und FV. durchschnittlich tägliche Verkehrsmenge (DTV) von 1.938 Fahrzeugen (davon 67 Schwerverkehr) nach der Verkehrsmengenkarte 2015.

Bild 2: Beginn der Neubaustrecke von Veckerhagen her kommend.

Neubau eines straßenparallelen Wegs an der L 3229, Nordseite, in Asphaltbauweise (nicht benutzungspflichtig, auch für Fußgänger von Bedeutung).

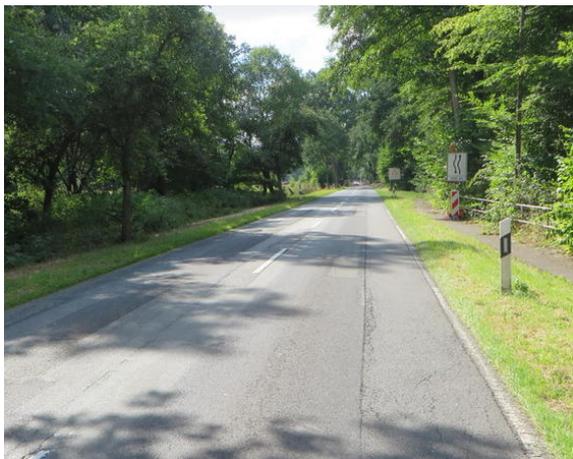
Bild 3: Alter, vorhandener Gehweg im Verlauf der Neubaustrecke.

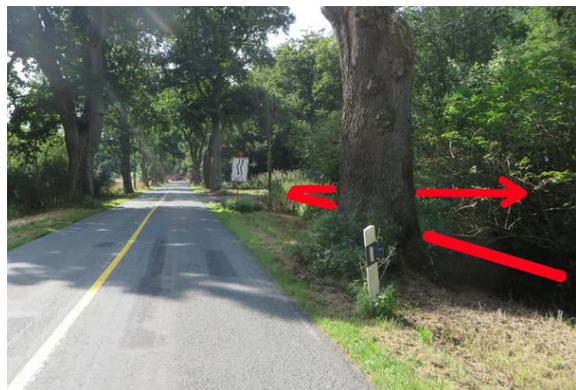
Bild 4: Ende der Neubaustrecke von Veckerhagen her kommend: Rechts zweigt der Forstweg Richtung "Reinhardswald-Höhenstraße" ab.

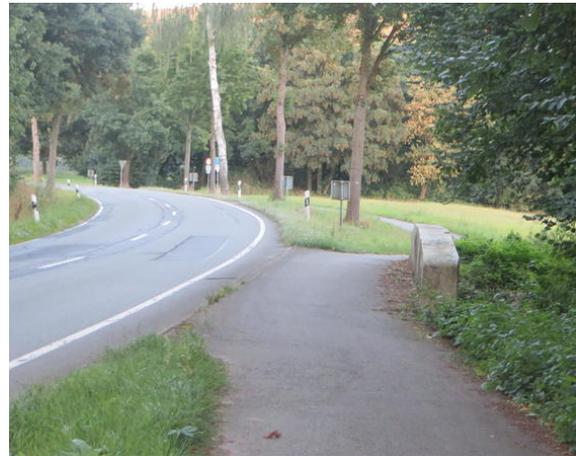
Verschwenkung der RVA zur Straße hin. Insbesondere bei Erledigt. In 08-2019 vor Ort: RVA begradigt. Und vorbildlich: Das neue Geländer steht rechts 0,5 m abseits der Fahrbahn der RVA. alt: Dunkelheit Kollisionsgefahr mit schlecht zu sehender, niedriger Brückenbrüstung.

Bild 2: Rechts die niedrige Brückenbrüstung ohne Reflektoren.

Kurzfristig: Anbringung von Leitbaken Z605-10 bzw. -20 beiderseits der Geländerstöße und Fahrbahnbegrenzungsmarkierungen im Kurvenbereich herstellen. Langfristig: Bachüberführung im RV-Bereich verbreitern.

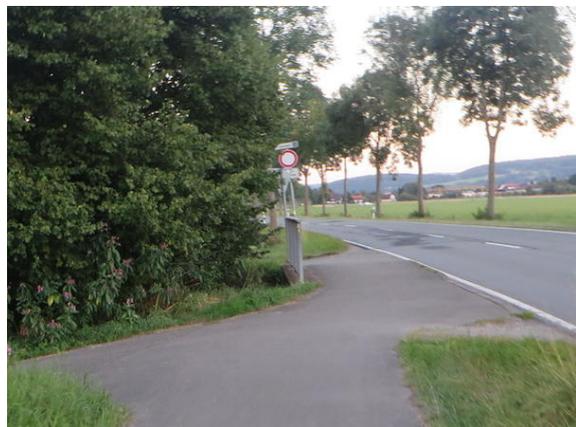
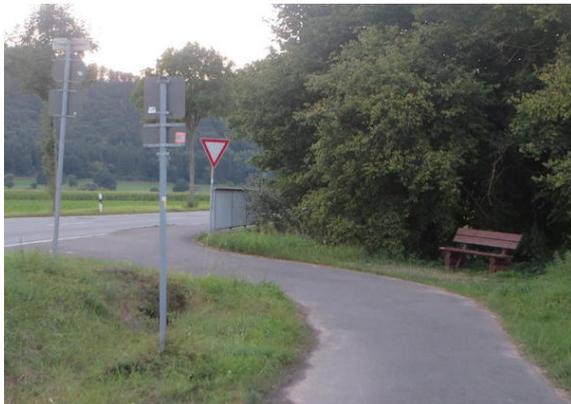
Fehlende Warnmarkierung an den schwer erkennbaren Geländerstößen: Kollisionsgefahr!

Bild 2: Blick auf die Örtlichkeit

Bild 3: Blick auf die Örtlichkeit

Anbringung von Leitbaken Z605-10 bzw. -20 beiderseits der Geländerstöße. Herstellung von Fahrbahnbegrenzungsmarkierungen im Kurvenbereich.

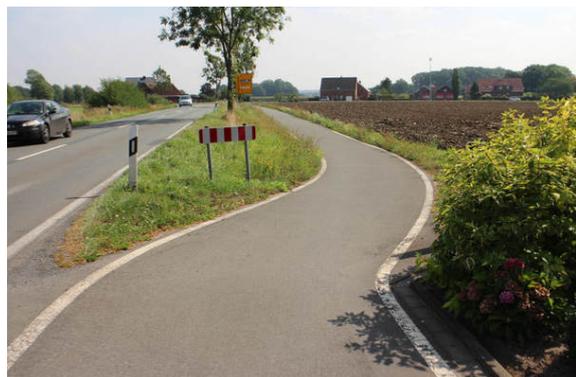
Bild 4: Münsterland: RVA-Verschwenkung mit Reflektor und Fahrbahnbegrenzungslinien.

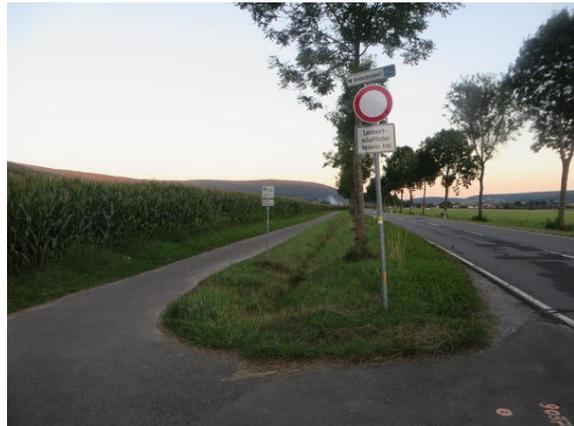
Strecke ist in Fahrrichtung Süd mit Zeichen Z 250 für den RV gesperrt.

Bild 2: RV-Freigabe fehlt

Erstens: RV-Freigabe mit Zusatzzeichen 1022-10 ergänzen. Oder alternativ Zeichen 250 durch Zeichen 260 ersetzen. Da im weiteren Verlauf Zeichen 240 anschließt könnte auch hier schon Zeichen 240 stehen. **Zweitens:** Sinnvoll wäre bei Zeichen 250 oder Zeichen 260 eine Freigabe der Strecke für Elektrokraftfahrzeuge nach der neuen Verordnung von Sommer 2019 (siehe auch <https://www.bmvi.de/goto?id=444176>). Dazu sollte das Zusatzzeichen 1022-16 unter die vorhandenen Streckenfreigaben montiert werden. Die stark befahrene Straße ist für diese kleinen, maximal 20 km schnellen E-Stehroller nämlich weitgehend ungeeignet. Im weiteren Verlauf besteht für Elektrokraftfahrzeuge mit Zeichen 240 Radwegebenutzungspflicht. Die Zusatzzeichen 1022-16 wären hier also ein Lückenschluss.

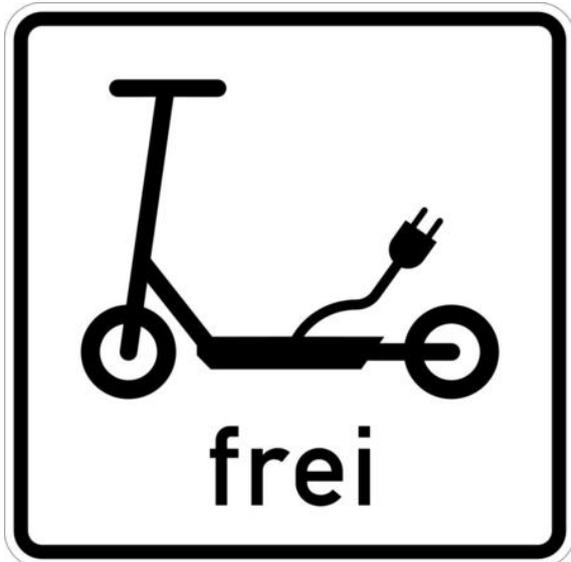
Bild 3: Das neue Zusatzzeichen 1022-16 für Freigabe Elektrokraftfahrzeuge.

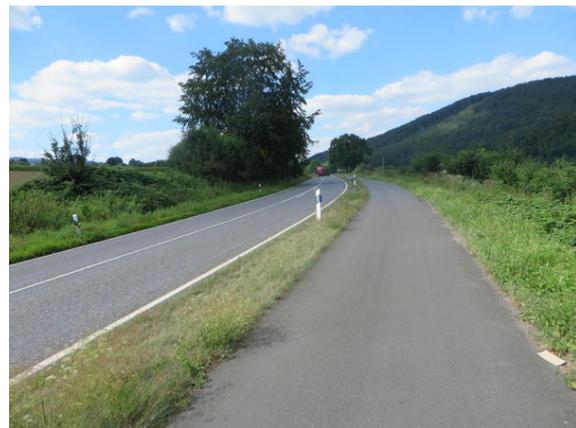
RVA ist durch einen etwa 1,25 m breiten Grünstreifen von der KFZ-Fahrbahn getrennt (ist gerade die Mindestbreite). Es besteht trotzdem die Gefahr, das KFZ insbesondere in der langgezogenen Kurve von der KFZ-Fahrbahn abkommen und mit Radfahrenden kollidieren.

Bild 2: Nur ein enger Abstand trennt die RVA in der lang gezogenen Kurve von der Straße.

Herstellung einer RV-Sicherung mittels Leitplanken oder auch Beton-Fahrbahntrennern. Auch der erhöhten Blendefahrt sollte vor allem im Bereich der langgezogenen Kurve abgeholfen werden.

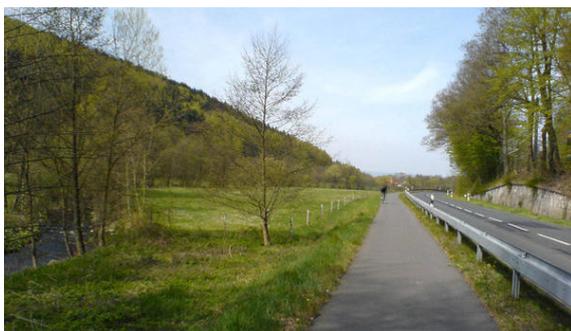
Bild 3: RVA entlang der Kreisstraße von Kaufungen nach Helsa: Hier gibt es bei ähnlichen Abständen eine Leitplanke.

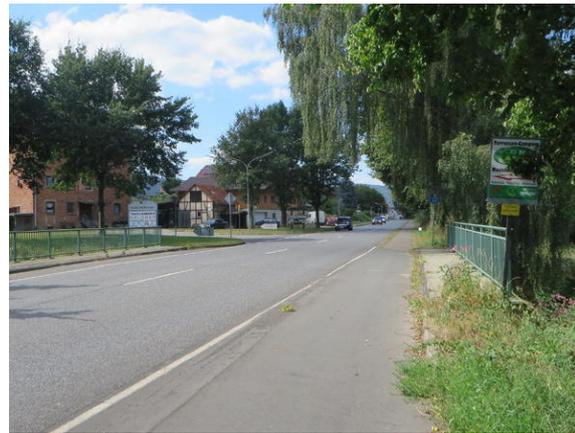
Gefährlich ist ein schwer erkennbares Hochbord, das direkt an die schmale Radverkehrsfläche grenzt. Ferner fehlender klar sichtbarer Sicherheitstrennstreifen zur KFZ-Fahrbahn.

Bild 2: Blick Richtung Nord: Fehlende Warnbake am Hochbord rechts.

Kurzfristig: Hochbord der Bachüberführung beiseitig durch Reflektorbaken sichern. Klarere Markierung des Sicherheitstrennstreifens zur KFZ-Fahrbahn (vor allem bei Dunkelheit wichtig). Mittelfristig: Anhebung der RVA auf das niveau des vorhandenen hochbords der Brücke. So ist die notwendige Verbreiterung der RVA machbar. Hierbei Herstellung eines Sicherheitstrennstreifens, der sichtbar ist (z. B. durch Pflasterung statt Asphalt).

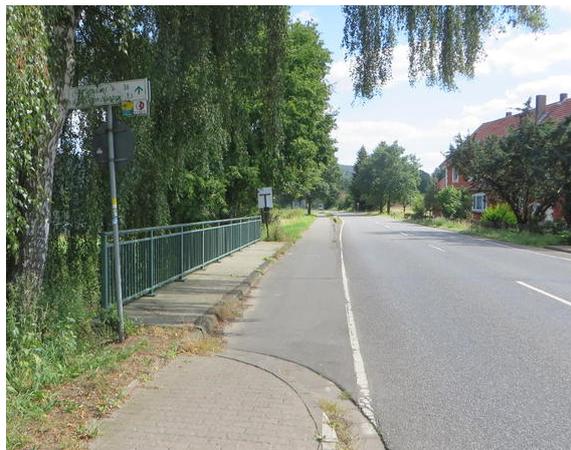
Bild 3: Blick Richtung Süd: Fehlende Warnbake am Hochbord links.

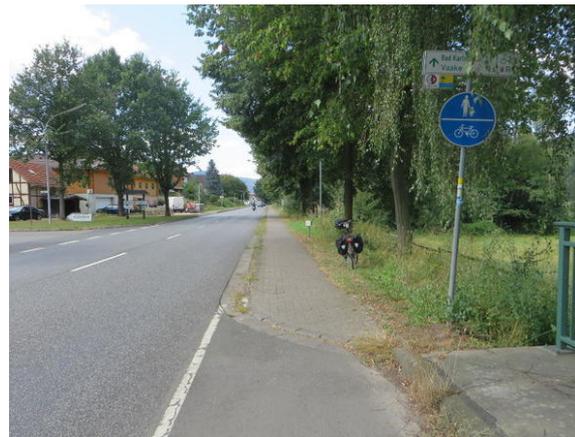
Die östliche (flusseitige) Radverkehrsanlage ist mit 1,7 m Breite für einen Zweirichtungsradweg eindeutig zu schmal für die Anordnung einer Benutzungspflicht. Auf der westlichen, Kurzen RVA besteht eine Benutzungspflicht.

Bild 2: Blick auf die schmale Strecke außerorts Richtung Vaake.

Kurzfristig: Aufhebung der benutzungspflichtigen RVA beiderseits der Straße. Widmung der beiden Strecken als "Gehweg - Radfahrer frei". Mittelfristig bezüglich der Ostseite: Herstellung einer mindestens 2,5 m breiten RVA zuzüglich eines entsprechenden Sicherheitsraum zur KFZ-Fahrbahn (am besten inklusive Schutzeinrichtungen). Der Sicherheitsraum sollte in farbigem Pflaster separat hervorgehoben werden.

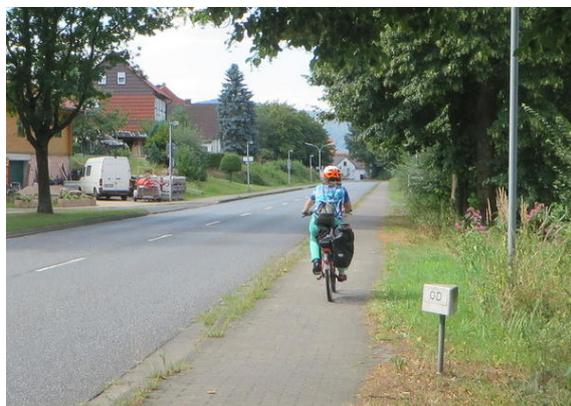
Bild 3: sicherer Begegnungsverkehr ist im Prinzip nicht möglich.

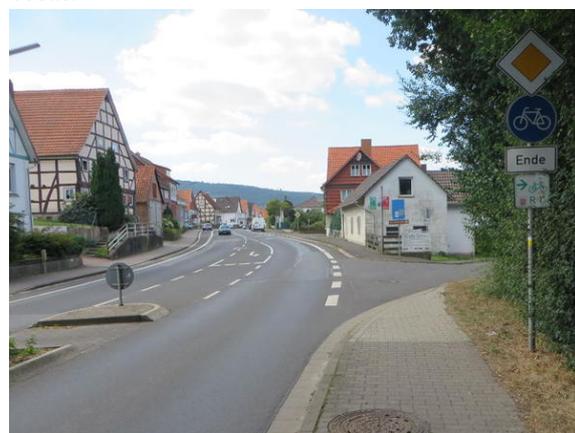
Bild 4: Blick auf die schmale Strecke Richtung Vaake am Abzweig der R 1 zur Weser.

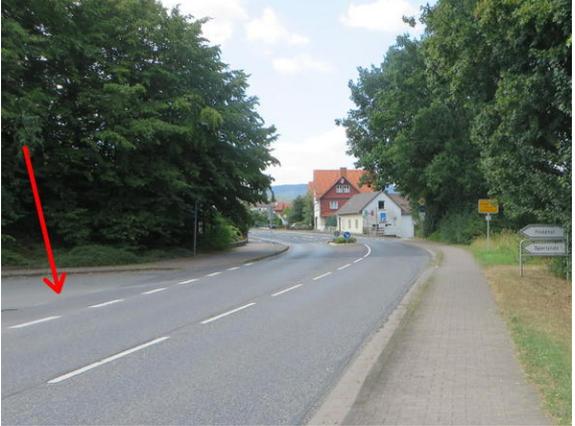
Bild 1: Kartenausschnitt			Bild 2: am Pfeil fehlt die Furtmarkierung

Kürzel: RHG_16	Routenkategorie: II,III,IV	Freizeitroute:	Baulasträger: Bund	Lage: Außerorts	Priorität: K
Betreff: RVA B 80 im Bereich Vaake: Einmündung Ostpreussenstraße					
Geographische Lage: Ortspunkt (Lat/Lon): 51,47788 / 9,62218 Straße: B80		Kategorisierung der Maßnahme: <input type="checkbox"/> Neuer Weg <input checked="" type="checkbox"/> Querung <input type="checkbox"/> Rastplätze <input type="checkbox"/> Fahrradstraße <input type="checkbox"/> Beschilderung <input type="checkbox"/> Sonstige <input type="checkbox"/> Oberfläche <input type="checkbox"/> Barriere <input type="checkbox"/> Tempolimit <input type="checkbox"/> Abstellanlagen			
Momentaner Zustand: Fehlende Furtmarkierung					
Vorgeschlagene Maßnahmen: Herstellung einer roten Furtmarkierung

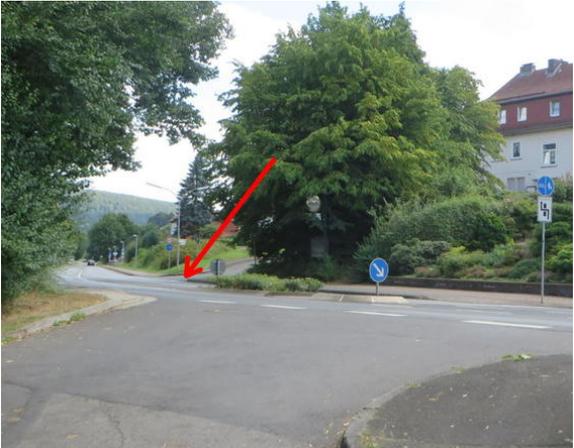
Bild 3: am Pfeil fehlt die Furtmarkierung

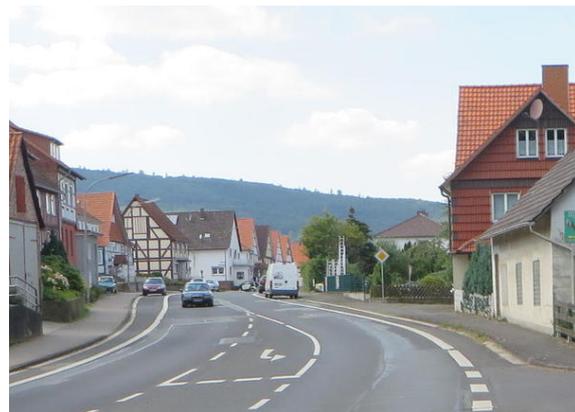
Bild 2: Blick in die Ortsdurchfahrt.

Statt der Seitenstreifen könnten breite Radfahrstreifen abmarkiert werden.

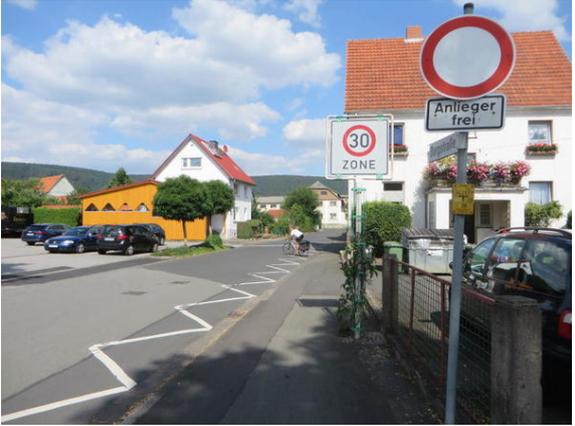
Bild 1: Kartenausschnitt			Bild 2: Burgstraße ist nur für Anlieger freigegeben.

Kürzel: RHG_18	Routenkategorie: lokal	Freizeitroute:	Baulasträger: Kommune	Lage: Innerorts	Priorität: K
Betreff: Burgstraße Veckerhagen					
Geographische Lage: Ortspunkt (Lat/Lon): 51,49194 / 9,60394		Kategorisierung der Maßnahme: <input type="checkbox"/> Neuer Weg <input type="checkbox"/> Querung <input type="checkbox"/> Rastplätze <input type="checkbox"/> Fahrradstraße <input checked="" type="checkbox"/> Beschilderung <input type="checkbox"/> Sonstige <input type="checkbox"/> Oberfläche <input type="checkbox"/> Barriere <input type="checkbox"/> Tempolimit <input type="checkbox"/> Abstellanlagen			
Momentaner Zustand: Burgstraße ist nur für Anlieger freigegeben (Z 250 mit ZZ "Anliegerverkehr frei").					
Vorgeschlagene Maßnahmen: RV-Freigabe mit Zusatzzeichen 1022-10 (Radfahrer frei) ergänzen bzw. Zusatzschild „Anlieger frei“ in Zeichen 1020-12 (Radfahrer und Anlieger frei) tauschen.

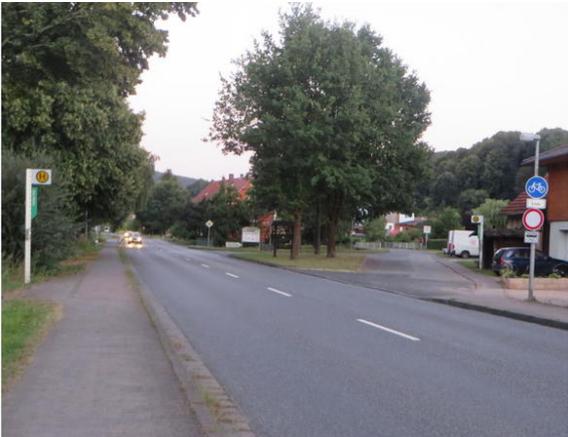
Bild 1: Kartenausschnitt			Bild 2: rechts Bus frei ohne RV-Freigabe

Kürzel: RHG_19	Routenkategorie:	Freizeitroute:	Baulasträger: Kommune	Lage: Außerorts	Priorität: K
Betreff: RVA-Ende B 80 Ahletal					
Geographische Lage: Ortspunkt (Lat/Lon): 51,47668 / 9,62408		Kategorisierung der Maßnahme: <input type="checkbox"/> Neuer Weg <input type="checkbox"/> Querung <input type="checkbox"/> Rastplätze <input type="checkbox"/> Fahrradstraße <input checked="" type="checkbox"/> Beschilderung <input type="checkbox"/> Sonstige <input type="checkbox"/> Oberfläche <input type="checkbox"/> Barriere <input type="checkbox"/> Tempolimit <input type="checkbox"/> Abstellanlagen			
Momentaner Zustand: Die lokale Routenfortsetzung in der Seitenstraße ist nur für Busse freigegeben.					
Vorgeschlagene Maßnahmen: Zusatzzeichen Radfahrer frei anbringen

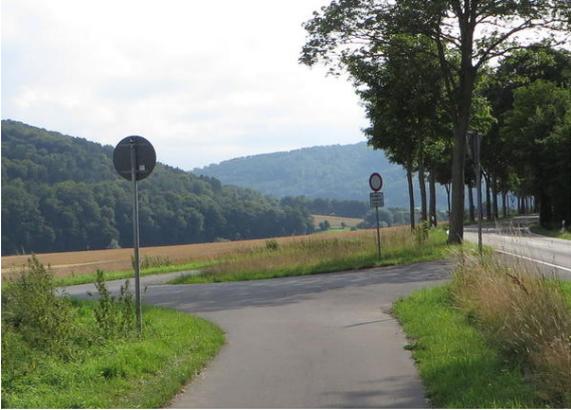
Bild 1: Kartenausschnitt			Bild 2: usatzzeichen 1022-10 unter der bestehenden Wegwidmung ergänzen. Oder alternativ Zeichen 250 durch Zeichen 260 ersetzen.

Kürzel: RHG_20	Routenkategorie: II,III,IV	Freizeitroute: HESSEN-R1,MAERCHEN	Baulasträger: Kommune, Bund	Lage: Außerorts	Priorität: K
Betreff: Hessischer Radfernweg R1 im Wesertal zwischen Reinhardshagen und Oberweser-Gieselwerder					
Geographische Lage: Ortspunkt (Lat/Lon): 51,52786 / 9,61022 Straße: B80		Kategorisierung der Maßnahme: <input type="checkbox"/> Neuer Weg <input type="checkbox"/> Querung <input type="checkbox"/> Rastplätze <input type="checkbox"/> Fahrradstraße <input checked="" type="checkbox"/> Beschilderung <input type="checkbox"/> Sonstige <input type="checkbox"/> Oberfläche <input type="checkbox"/> Barriere <input type="checkbox"/> Tempolimit <input type="checkbox"/> Abstellanlagen			
Momentaner Zustand: RV-Freigabe am Wirtschaftsweg fehlt.					
Vorgeschlagene Maßnahmen: RV-Freigabe mit Zusatzzeichen 1022-10 ergänzen. Oder alternativ Zeichen 250 durch Zeichen 260 ersetzen.

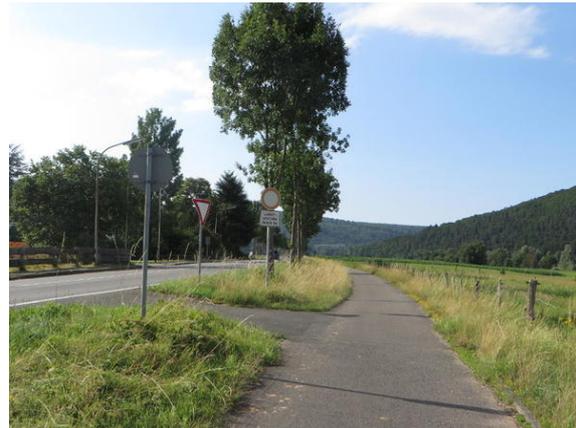
Bild 2: Zusatzzeichen 1022-10 unter der bestehenden Wegwidmung ergänzen. Oder alternativ Zeichen 250 durch Zeichen 260 ersetzen.

Kürzel: RHG_21	Routenkategorie: II,III,IV	Freizeitroute: HESSEN-R1	Baulasträger: Bund, Kommune	Lage: Außerorts	Priorität: K
Betreff: Hessischer Radfernweg R1 nördlicher Ortseingang Reinhardshagen					
Geographische Lage: Ortspunkt (Lat/Lon): 51,50151 / 9,60024		Kategorisierung der Maßnahme: <input type="checkbox"/> Neuer Weg <input type="checkbox"/> Querung <input type="checkbox"/> Rastplätze <input type="checkbox"/> Fahrradstraße <input checked="" type="checkbox"/> Beschilderung <input type="checkbox"/> Sonstige <input type="checkbox"/> Oberfläche <input type="checkbox"/> Barriere <input type="checkbox"/> Tempolimit <input type="checkbox"/> Abstellanlagen			
Momentaner Zustand: RV-Freigabe am Wirtschaftsweg fehlt.					
Vorgeschlagene Maßnahmen: Erstens: RV-Freigabe mit Zusatzzeichen 1022-10 ergänzen. Oder alternativ Zeichen 250 durch Zeichen 260 ersetzen. Da im weiteren Verlauf Zeichen 240 anschließt könnte auch hier schon Zeichen 240 stehen. Zweitens: Sinnvoll wäre bei Zeichen 250 oder Zeichen 260 eine Freigabe der Strecke für Elektrokleinstfahrzeuge nach der neuen Verordnung von Sommer 2019 (siehe auch https://www.bmvi.de/goto?id=444176). Dazu sollte das Zusatzzeichen 1022-16 unter die vorhandenen Streckenfreigaben montiert werden. Die stark befahrene Straße ist für diese kleinen, maximal 20 km schnellen E-Stehroller nämlich weitgehend ungeeignet. im weiteren Verlauf besteht für Elektrokleinstfahrzeuge mit Zeichen 240 Radwegebenutzungspflicht. Die Zusatzzeichen 1022-16 wären hier also ein ückenschlusses.

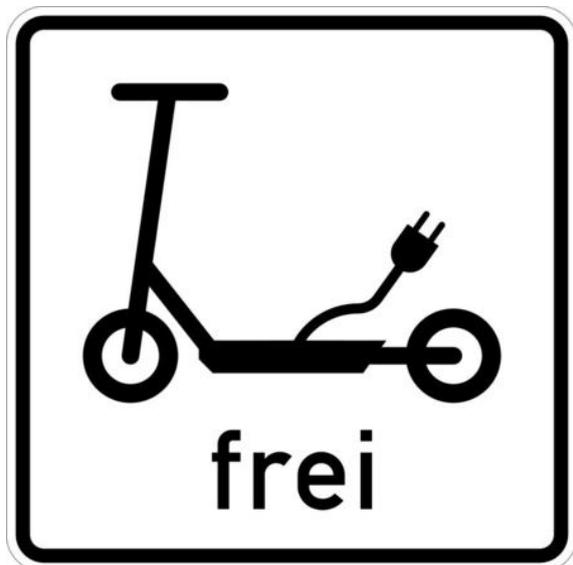
Bild 3: Das neue Zusatzzeichen 1022-16 für Freigabe Elektrokleinstfahrzeuge.

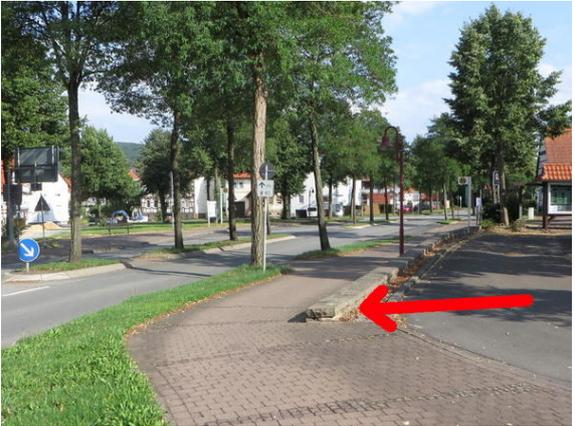
Bild 1: Kartenausschnitt			Bild 2: Vorne ist die niedrige Brüstung zu erkennen.

Vorgeschlagene Maßnahmen: Aufstellung einer rotweißen Warnbake.

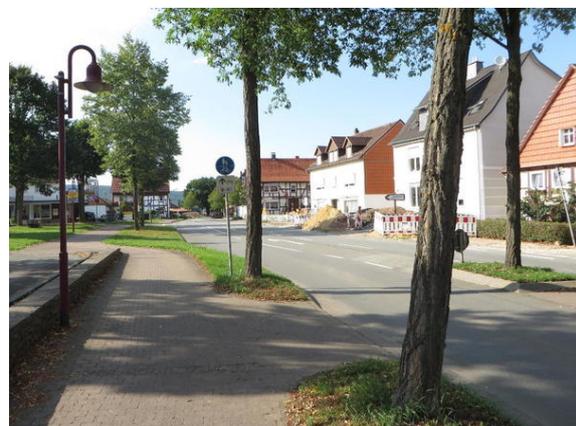
Bild 2: Weiter nördlich am Wilhelmsplatz besteht ebenfalls beidseitige Benutzungspflicht.

Beidseitig Aufhebung der Benutzungspflicht, da die baulichen Voraussetzungen für eine sichere RV-Führung nicht gegeben sind. Beidseitig Anordnung Z. 239 (Gehweg) mit ZZ. 1022-10 (Radfahrer frei) für den schwächeren RV. Besser, da keine Schrittgeschwindigkeit für den Radverkehr: Aufhebung der Benutzungspflicht mit Bodenpiktogramm in Anlehnung an Zeichen 240. Laut einem Artikel im AGFS-Magazin "nahmobil" ist dies nun möglich. Das BMVI stellte im Mai 2017 im Bund-Länder-Fachausschuss StVO fest, dass auch gemeinsame Geh- und Radwege als nicht benutzungspflichtig markiert werden können (Bild des Piktogramms siehe Bericht in Ausgabe 09 vom Juli 2017 auf Seite 40 unten: https://www.agfs-nrw.de/fileadmin/user_upload/nahmobil_09.pdf). In NRW wurde bereits ein "Erlass den Verkehrsbehörden mitgeteilt und damit für NRW eingeführt". Ob das für Hessen ebenfalls bereits geschehen ist, ist Autor Dirk Schmidt mit Stand 04-2019 nicht bekannt. Weitere Lösungsansätze: Auf eine (Mittel-)Leitlinie (Z 340) kann in Ortslage überwiegend verzichtet werden. Die Aufmarkierung von Piktogrammspuren (Fahrrad) in beiden Fahrtrichtungen kann die Anwesenheit von Radfahrern auf der Fahrbahn verdeutlichen. Die Möglichkeit der Anlage von Radfahrstreifen (mit Regelmaßen) sollte geprüft werden.

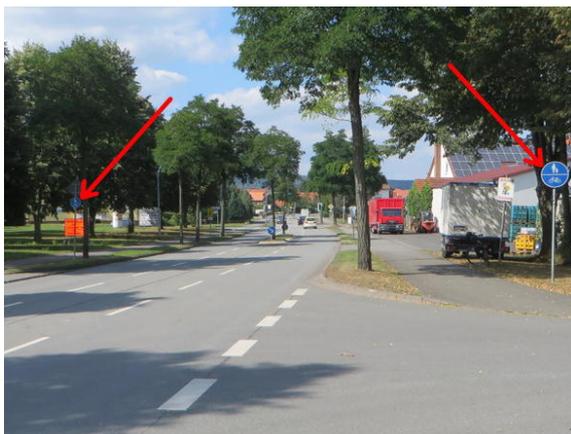
Bild 3: Blick auf die beidseitige Benutzungspflicht

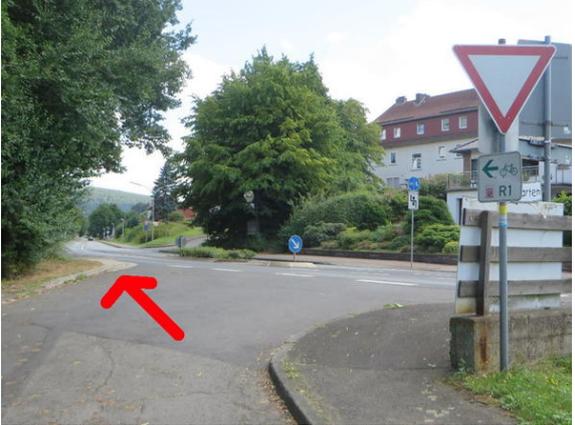
Bild 1: Kartenausschnitt			Bild 2: Die problematische RVA-Auffahrt ist mit einem Pfeil hervorgehoben.

Kürzel: RHG_25	Routenkategorie: II,III,IV	Freizeitroute:	Baulasträger: Bund, Kommune	Lage: Innerorts	Priorität: M
Betreff: Hessischer Radfernweg R1 in Vaake an der Einmündung "Am Weserufer" / Beginn der RVA an der B 80					
Geographische Lage: Ortspunkt (Lat/Lon): 51,47813 / 9,62187		Kategorisierung der Maßnahme: <input type="checkbox"/> Neuer Weg <input type="checkbox"/> Querung <input type="checkbox"/> Rastplätze <input type="checkbox"/> Fahrradstraße <input type="checkbox"/> Beschilderung <input checked="" type="checkbox"/> Sonstige <input type="checkbox"/> Oberfläche <input type="checkbox"/> Barriere <input type="checkbox"/> Tempolimit <input type="checkbox"/> Abstellanlagen			
Momentaner Zustand: Hinweis Herbert Iba 2017: Hier gibt es eine unübersichtliche und enge Radwegauffahrt an der Einmündung „Am Weserufer“. Sturzgefahr bei Dunkelheit in Kombination mit Blendgefahr auch KFZ.					
Vorgeschlagene Maßnahmen: Wunsch Herbert Iba 2017: Herstellung eines bedarfsgerechten RVA-Ende mit breitere Absenkung und entsprechenden Radien

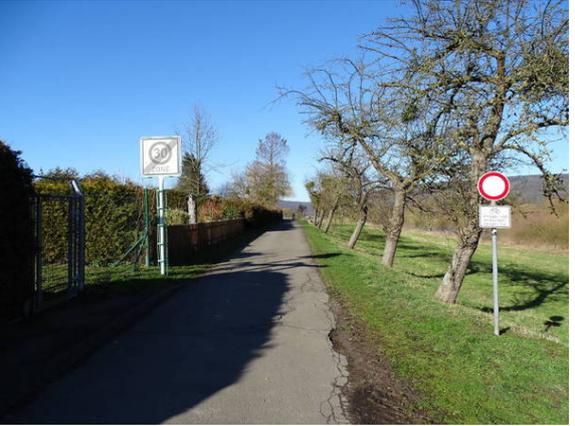
Bild 1: Kartenausschnitt			Bild 2: aktuelle keine Freigabe für Elektrokleinstfahrzeuge

Kürzel: RHG_26	Routenkategorie: V	Freizeitroute: HE_R1	Baulasträger: Kommune	Lage: Außerorts	Priorität: K
Betreff: Ortsverbindung zwischen Veckerhagen und Vaake					
Geographische Lage: Ortspunkt (Lat/Lon): 51,48453 / 9,61449		Kategorisierung der Maßnahme: <input type="checkbox"/> Neuer Weg <input type="checkbox"/> Querung <input type="checkbox"/> Rastplätze <input type="checkbox"/> Fahrradstraße <input checked="" type="checkbox"/> Beschilderung <input type="checkbox"/> Sonstige <input type="checkbox"/> Oberfläche <input type="checkbox"/> Barriere <input type="checkbox"/> Tempolimit <input type="checkbox"/> Abstellanlagen			
Momentaner Zustand: Sinnvoll wäre ferner eine Freigabe der Strecke für Elektrokleinstfahrzeuge nach der neuen Verordnung von Sommer 2019 (siehe auch https://www.bmvi.de/goto?id=444176).					
Vorgeschlagene Maßnahmen: Dazu sollte das Zusatzzeichen 1022-16 unter die vorhandenen Streckenfreigaben montiert werden.

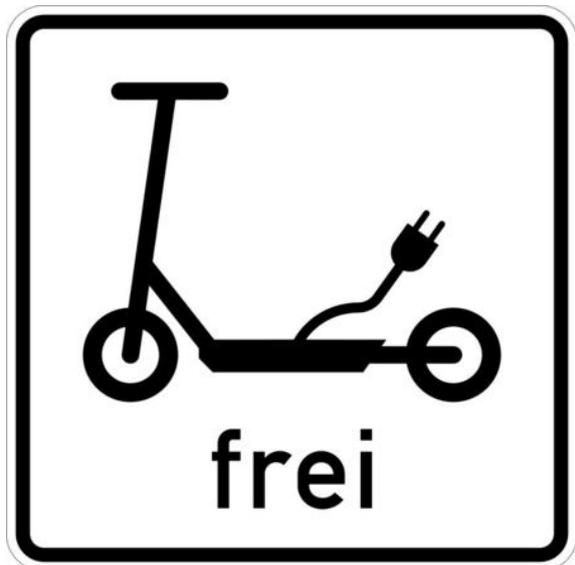
Bild 3: Das neue Zusatzzeichen 1022-16 für Freigabe Elektrokleinstfahrzeuge.
