Maßnahmenkatalog Nieste

Endstand 11. Juni 2020

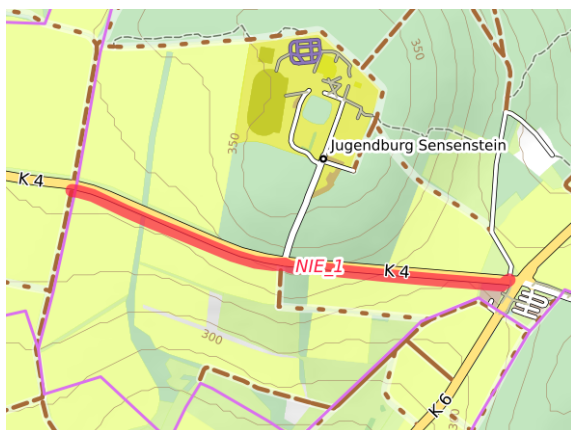
Bild 1: Kartenausschnitt

Bau einer RVA als Nahmobilitätsverbindung südlich der K4. Keine Benutzungspflicht! Strecke mit Zeichen 260 ausweisen. Als Teil der Freizeitverbindung Niestetal-Heiligenrode ↔ Königsalm wäre auch eine radtaugliche, wassergebundene Decke akzeptabel. In wie weit dann evtl. der der Steigungsbereich von Erosion in der Schotterdecke betroffen wäre würde sich zeigen. Hier wäre daher in den steileren Bereichen der Maßnahme evtl. eine Asphaltdecke sinnvoll.

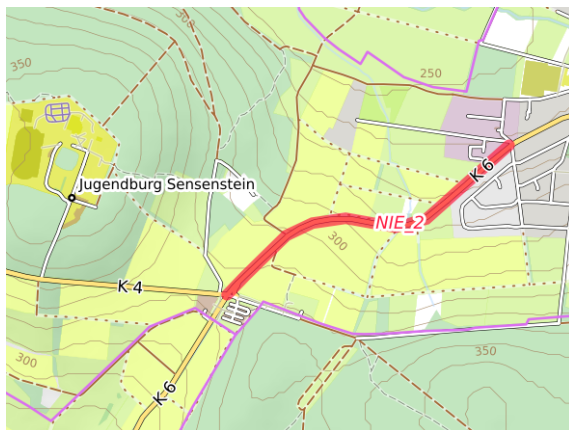
Bild 1: Kartenausschnitt

Bau einer str. begl. RVA östlich der K6. Die bestehende Verbindung über Forststraßen wird den Anforderungen an eine bedarfsgerechte Alltagsverbindung nicht gerecht: geringe Soziale Sicherheit, da komplett abseits der Straße in Waldrandlage; bedeutend stärkere Steigung als im Verlauf der K6; Werktags nachmittags vor allem bei schöner Witterung erhöhte Fußgängerbelastung durch die Ausflugs Gastronomie.

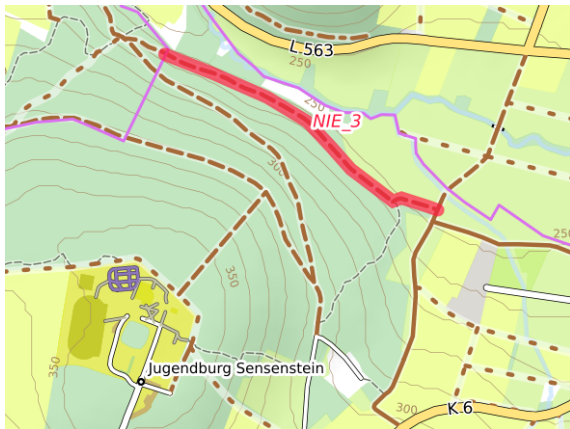
Bild 1: Kartenausschnitt

Asphaltdecke herstellen. Alternativ zur Deckenverbesserung könnte zusammen mit Niedersachsen auch der Bau einer straßenbegleitenden RVA entlang der L 563 geprüft werden.

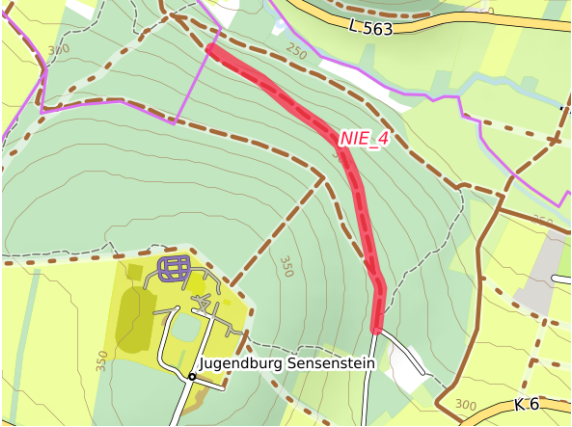
| Bild 1: Kartenausschnitt | | | | | |

| Vorgeschlagene Maßnahmen: Asphaltdecke herstellen. Falls nicht umsetzbar, da Forstbereich, wäre als Alternative vor allem Maßnahme NIE_3 in Kombination mit NIE_2 wichtig. | | | | | |
